# 미세 치형수정을 통한 기어의 파손 방지 설계

## Design for Gear Failure Prevention by Micro Tooth Profile Modification

**Abstract:** The failure of the gear varies in the power transmission process depending on the contact load distribution pattern of the tooth surface. In addition, the uniformity of the load distribution on the tooth surface is a factor in evaluating the stability of gears, and also affects the noise, vibration and lifetime of gears. In this study, the load distribution according to the shape of the tooth surface of the gear was analyzed and the load distributed on the tooth surface by the gear tooth modification was compared with the actual engine test. As a result, both the compressive strength and bending strength were improved and the safety factor was also increased by 24% and 58%, respectively.

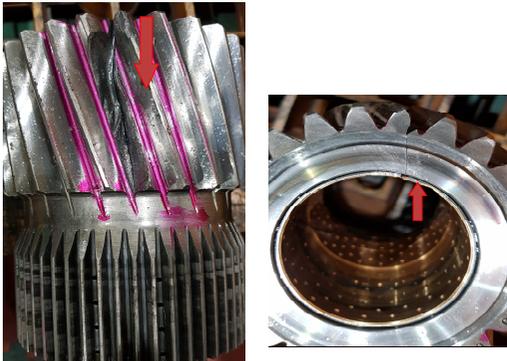
Fig. 1은 기어치가 파손된 사례에 대한 사진이다. 위 사례의 경우 허용 동력 이상으로 인한 과부하 하중이 치면에 고르게 분포가 되지 않고 리드 방향 치면의 국소부위에 집중되어 파손된 것으로 생각된다. 따라서 피로 파손된 기어 치면의 하중 분포를 확인하기 위해 기어 해석 프로그램인 Romax를 활용하여 하중 분포 및 파손 가능 여부를 확인하였다.<sup>5)</sup>

Fig. 1 Photograph of the pinion gear failure case

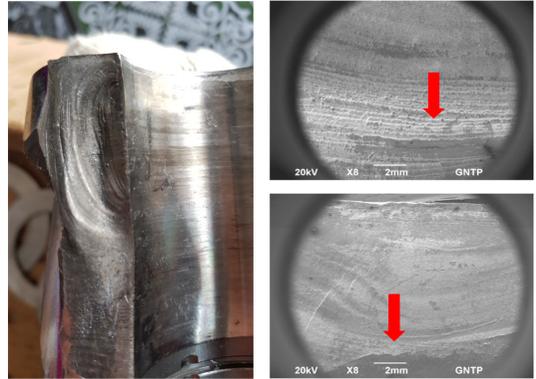
Fig. 2는 파손된 기어의 표면 및 재료를 분석하기 위해 촬영한 파손 단면의 주사전자현미경(SEM) 사진이다. 파손된 단면의 경우 피로파괴에서 확인 가능한 비치 마크 무늬가 있었으며, 하중을 반복적으로 전달하는 과정에서 피로가 누적되어 파손된 것으로 확인되었다. 또한 기어 동력 전달 시 이상적인 치면 맞물림이 아닌 치면의 국소부위로 하중 전달을 함으로써 과도한 하중이 반복됨으로 인해 피로 파괴가 발생한 것으로 생각된다.

Fig. 2 Photograph of gear failure surface (left), SEM image of gear failure surface (right)

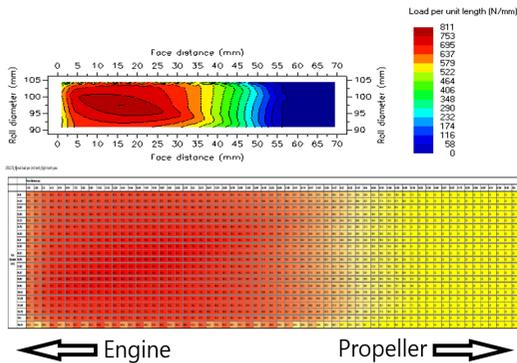
Fig. 8은 전진 구동 시 최적화 수정 전의 우측 치면의 하중분포를 나타내는 이미지이다. 4.48 : 1 헬리컬 기어를 해석한 결과 하중이 엔진 방향으로 분포가 되는 것을 확인할 수 있다. 이는 기어의 하중이 전체 치면에 균일하게 분포되지 않고 한쪽으로 치우쳐 면적 일부에만 집중이 되어 있는 것을 확인할 수 있다. 이와 같이 추력의 영향을 더 받게 되면 케이스 및 축 변형으로 인해 하중 치면이 엔진 방향으로 벗어나서 하중을 전달할 우려가 있으며, 기어 및 내부 베어링의 과손이 발생할 수도 있다. 해석된 결과 중 높은 하중을 확인하기 위해 해석 결과 데이터값을 엑셀로 옮겨 조건부 서식을 통해 높은 하중 값을 확인하였다.

Fig. 8 Micro geometry optimization before, Right

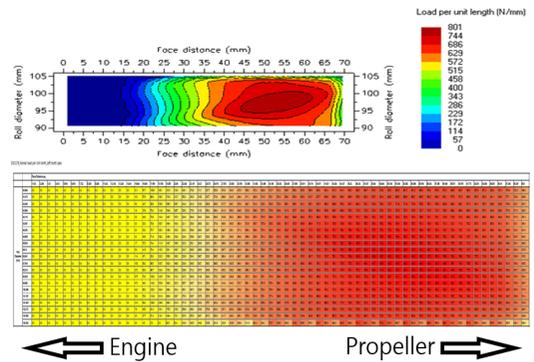
Fig. 9는 후진 구동 시 최적화 수정 전의 좌측 치면의 하중분포를 나타내는 이미지이다. 전진 치면의 해석 결과와는 반대로 프로펠러 방향으로 하중이 발생하는 것을 확인하였다. 후진 구동의 경우도 전진 구동과 같이 프로펠러 방향의 치면에 집중되어 발생이 된 것을 확인하였다. 높은 하중이 발생한 위치는 전진 치면의 경우 직경 방향(이 끝원 방향) 97.548 mm / 치폭 15.477 mm에서 계산되었으며, 후진 치면의 경우 직경 방향(이 끝원 방향) 97.519 mm / 치폭 52.952 mm에서 계산되었다. 치면 분포 하중 계수( $K_{H\beta}$ )의 기준인 치폭당 하중 값 경우 전진 치면의 811 N/mm, 후진 치면 843 N/mm로 나타났으며, 전진 치면의  $K_{H\beta}$ 는 1.758 / 후진 치면의  $K_{H\beta}$ 는 1.858 높게 계산되었다. ISO 6336-1:2006의 기준에 따라 표면 경화된 기어는  $K_{H\beta}$ 가 1.2 이상일 경우 기어의 물림 및 하중 분포가 이상적이지 않다. 기어의 하중 분포가 이상적일 경우  $K_{H\beta}$ 는 1에 근접해야 한다.<sup>6)</sup>

Fig. 9 Micro geometry optimization before, Left

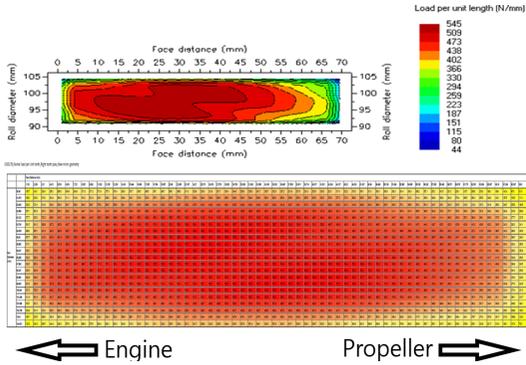
Fig. 10와 Fig. 11은 기어 치형수정 최적화 해석을 수행한 결과를 좌/우로 분리하여 나타낸 이미지이다. 전진 치면 해석의 경우, 기어 동력 전달 시 하중이 전체 치폭의 중심부로 고르게 분포가 되는 것을 확인할 수 있었다. 후진 치면 해석의 경우 프로펠러 방향으로 하중이 전달되는 것으로 보이나, 최적화 전과 비교하였을 경우 중심부로 하중이 이동된 것을 확인할 수 있었다.

확인 결과 가장 높은 하중이 발생한 위치는 전진 치면의 경우 치폭 방향 37.508 mm, 직경 방향 (이 끝원 방향) 99.693 mm에서 확인되었으며, 전체 치폭 65 mm / PCD 95.246 mm 기준으로 보았을 때, 하중 동력 전달이 치폭 중심부 근방에서 시작되어, 주변으로 치면 전체에 하중이 고르게 분포가 되는 것으로 나타났다. 후진 치면의 경우 치폭 방향 43.023 mm, 직경 방향 95.534 mm로 전진 치면과 유사한 위치에서 높은 하중이 발생하였다. 기어 전체 치면 치폭당 분포하중은 전진 치면의 경우 545 N/mm로 약 266 N/mm가 감소하였으며, 치면 분포하중 계수는 1.1356으로 약 0.67 감소하였으며, 후진치면의 경우 579.6 N/mm로 약 263.4 N/mm 감소하였으며, 치면 분포하중 계수의 경우 1.1956으로 약 0.66 감소하였다.

Fig. 10 Image of load distribution after micro profile modification, Right

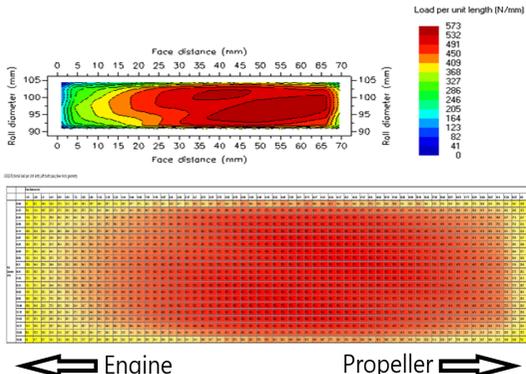
Fig. 11 Image of load distribution after micro profile modification, Left

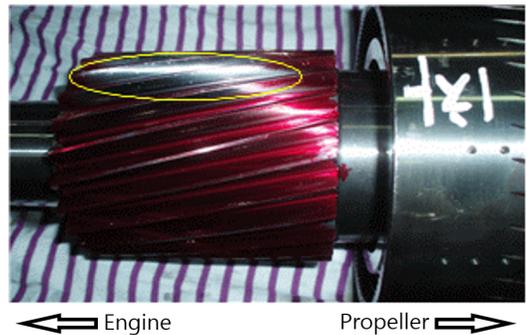
Fig. 12는 치형수정 이전의 기어 구동 직후 모습이다. 반복해석을 통한 최적화된 치수로 기어를 가공한 후 현장에 설치된 기어시험 장비로 시험을 진행한 결과, 치형수정 최적화 이전의 해석 결과와 유사한 형태로 한쪽으로 치우쳐 물림이 발생한 것을 확인할 수 있었다.

Fig. 12 photograph of ahead pinion before gear micro modification

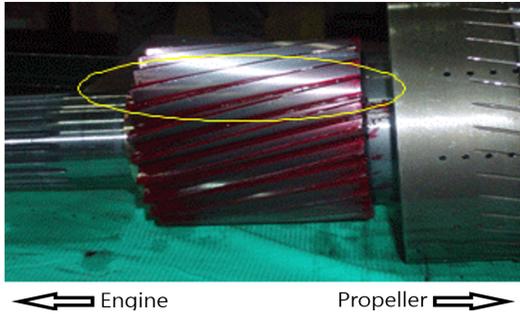
Fig. 13 photograph of ahead pinion after gear micro modification

Fig. 13은 최적화 수정 이후의 기어 구동 직후의 모습을 촬영한 사진이다. 최적화 값으로 가공한 기어의 경우 광명단의 상태가 최적화 해석 결과와 유사한 패턴임을 확인할 수 있었다. 최적화된 값으로 가공된 기어의 물림 상태가 해석결과와 유사하게 기어 전체 치면의 중심부터 하중 전달이 되어 분포하는 것을 확인할 수 있으며, 이상적인 물림이 형성되었다고 판단하였다.
