# 미세 치형수정을 통한 기어의 파손 방지 설계

## Design for Gear Failure Prevention by Micro Tooth Profile Modification

**Abstract:** The failure of the gear varies in the power transmission process depending on the contact load distribution pattern of the tooth surface. In addition, the uniformity of the load distribution on the tooth surface is a factor in evaluating the stability of gears, and also affects the noise, vibration and lifetime of gears. In this study, the load distribution according to the shape of the tooth surface of the gear was analyzed and the load distributed on the tooth surface by the gear tooth modification was compared with the actual engine test. As a result, both the compressive strength and bending strength were improved and the safety factor was also increased by 24% and 58%, respectively.

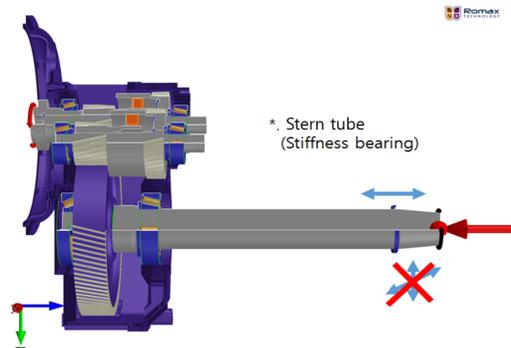
Fig. 3 Gear train 3D model for Romax analysis

Romax는 기어 해석 전문 프로그램으로 ISO 6336 : 2006을 기준으로 기어 트레인을 Fig. 3과 같이 3차원 모델링 하여 기어 비율 및 동력 조건에 따른 기어의 접촉응력에 대한 면압강도와 굽힘응력에 대한 굽힘강도를 평가할 수 있으며, 동력 전달 시 발생하는 기어 하중에 의한 베어링 수명, 축의 굽힘 모멘트, 비틀림 해석을 수행할 수 있다. 또한 치형수정에 따른 치면 분포 하중과 치면 물림 형태 및 집탄 깊이 등을 예측하여 최적화된 치형수정을 할 수 있다.

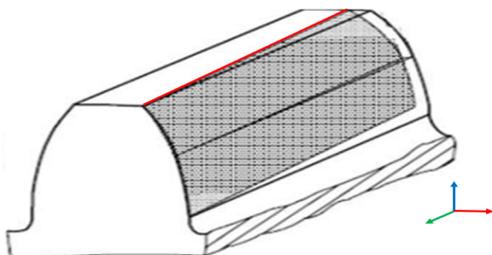
Fig. 5 Schematic diagram of tooth lead crowning modification

Fig. 4는 치형 개선 수정 전의 치형 그래프로써 기어치의 치폭방향 형태를 좌표 평면상에서 볼 수 있다. 본 연구에서의 치형 개선 수정은 Fig. 5와 같은 치폭방향의 형상 수정을 고려하여 해석하였다. 해석은 ISO 6336-1:2006를 기준으로 기어의 좌/우면의 형상을 분포하중계수( $K_{H\beta}$ ) 값이 1.2 미만으로 떨어질 때까지 미세하게 수정해가며 반복 수행하였다.

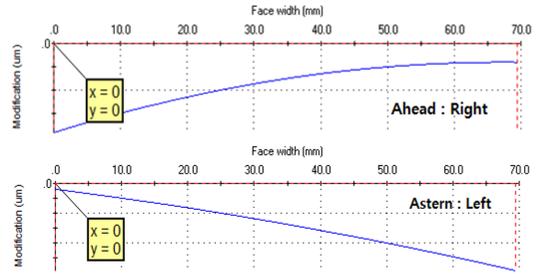
Fig. 6 Tooth lead profile image after crowning modification

Fig. 6은 치형 개선 수정 이후의 기어치의 형상을 좌표평면상에 나타낸 그래프이다. 이후 전/후진 구동에 대한 물림 치면 수정 이후의 결과를 각각 비교하였다. 본 해석은 구동기어에 대한 치형수정이 목적이므로 감속기어에 대한 치형수정은 포함하지 않았다.

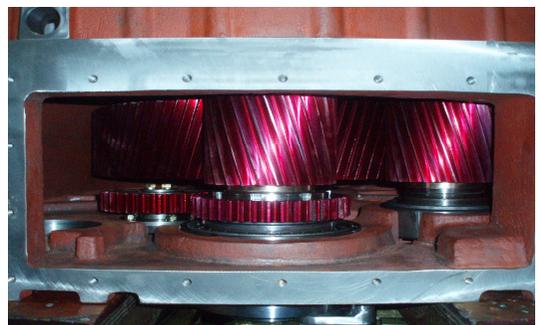
Fig. 7 Photograph of red painted gears for test

Fig. 7은 시험 전 조립된 감속기 내부 사진이다. 사진과 같이 시험 대상 기어의 치면 전체에 광명단(붉은 시약)을 얇게 도포하여 기어를 조립하였다. 광명단은 여러 산업에서 기어의 접촉 상태 또는 끼워 맞춤 검사를 육안으로 확인하기 위해 사용한다.
